Anwendungsbeispiel

Überwachungsstrategie – Erkennen von Getriebebeschäden

Fehlerdiagnose in einem 3-Gang-Getriebebereich

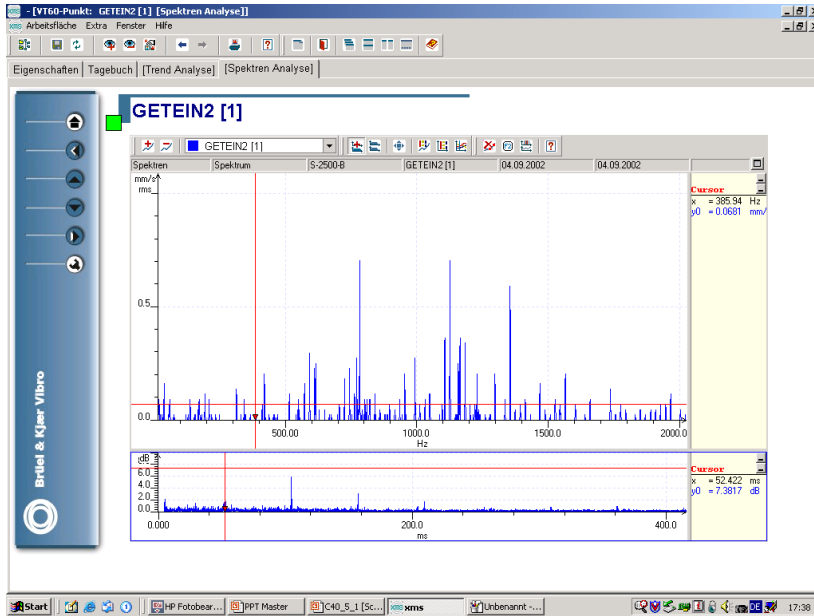
das Cepstrum wurde ebenfalls nachbearbeitet. Aufgrund der Tatsache, dass die Beschleunigungskräfte im Getriebe manchmal höher sind als die Schwinggeschwindigkeitskräfte, ist das ein sinnvoller Schritt. Dieses Spektrum führte jedoch zu keinen zusätzlichen Erkenntnissen als zu den bereits durch das Vibrationsgeschwindigkeitsspektrum ersichtlichen. Es war für die Ursachendiagnose des Fehlers nicht wirklich hilfreich.

Abbildung 2 Spektrum und daraus resultierendes Cepstrum der Schwinggeschwindigkeit

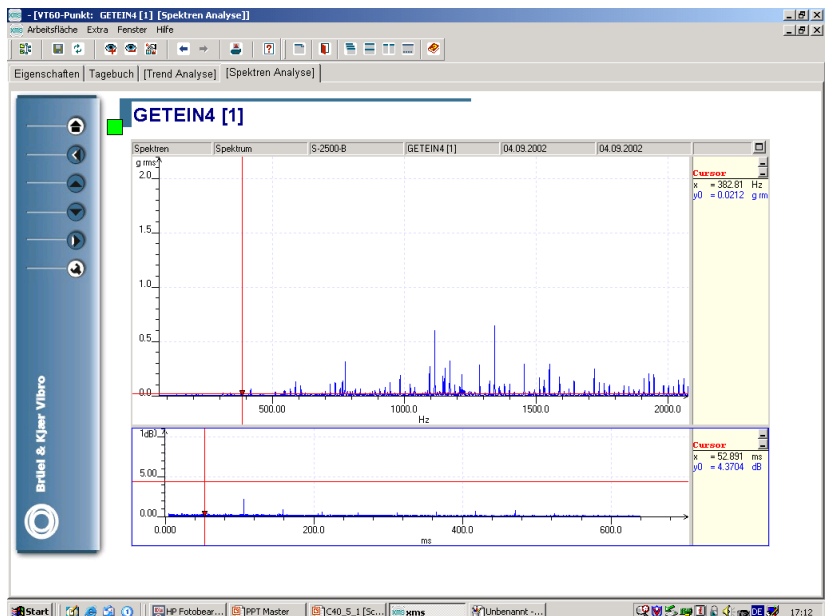
Abbildung 3 Spektrum und Cepstrum der Schwingbeschleunigung

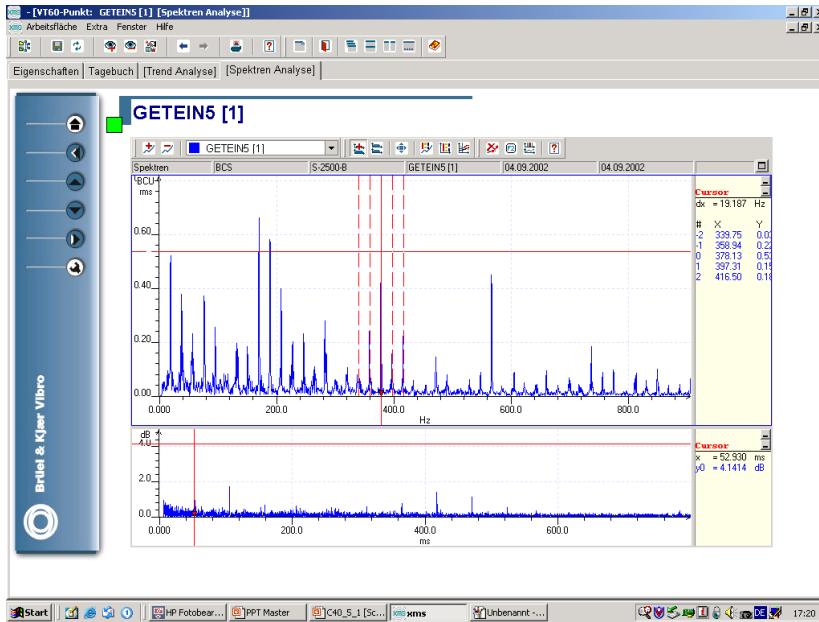
Abbildung 4 BCS-Hüllkurvenspektrum zeigt deutlich die Seitenbandaktivität um die Zahneingriffsfrequenz bei ca. 378 Hz

Das erste BCS-Hüllkurvenspektrum – das auf dem BCU-Wert basiert – und das daraus resultierende Cepstrum liefert eindeutige Hinweise auf regelmäßige Stöße im Getriebe.

Der Seitenbandcursor, der bei einer Zahneingriffsfrequenz des Eingangszahnrads im Hüllkurvenspektrum laut Abbildung 4 von 378 Hz zentriert ist, zeigt regelmäßige Einwirkungen, die das 378-Hz-Signal mit einem 19,187-Hz-Signal modulieren. Zu beachten ist, dass der Zahneingriff leicht von der berechneten Frequenz von 384 Hz abwich. Der Grund hierfür sind offensichtlich kleinere Abweichungen der Eingangsdrehzahl des Getriebes.

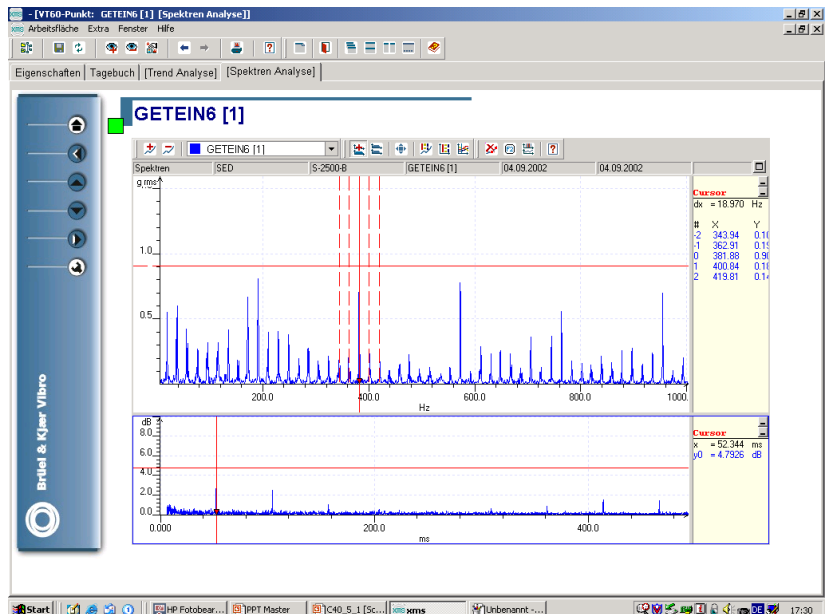
Abbildung 5 Das SED-Hüllkurvenspektrum bestätigt das Ergebnis des BCS-Hüllkurvenspektrums

erstellt, und zwar das SED (Selective Envelope Detection Spektrum). Diese Art des Hüllkurvenspektrums unterscheidet sich lediglich darin, dass der Frequenzbereich für die Messung angepasst werden kann, wohingegen der Hochfrequenzbandpassfilter des BCS-Hüllkurvenspektrums einen festen Frequenzbereich hat. Die in Abbildung 5 gezeigten Ergebnisse sind nahezu identisch mit den Ergebnissen des BCS-Hüllkurvenspektrums.

Zum Zeitpunkt der Messung hat sich die Eingangsdrehzahl des Getriebes nochmal leicht geändert, was an der Zahneingriffsfrequenz von 381 Hz zu sehen war, und die Seitenbandaktivität zeigt sich deutlich mit einem Frequenzabstand von ca. 18,97 Hz an beiden Seiten um die Zahneingriffsfrequenz.

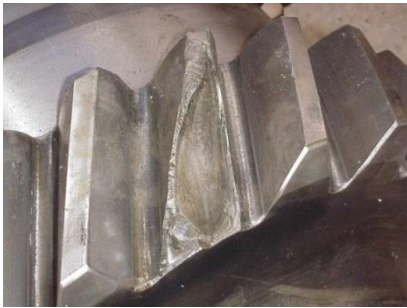
Abbildung 6 Beschädigter Zahnabschnitt des Zahnradgetriebes

Die Seitenbänder von ca. 19 Hz um die Zahneingriffsfrequenz von 384 Hz waren ein starkes Anzeichen dafür, dass das Eingangszahnrad irgendwie beschädigt war und Stöße erzeugte, die den plötzlichen und starken Anstieg des BCU-Werts verursachten.

Bei der Untersuchung des Eingangszahnrads fand man heraus, dass ein relativ großer Teil von einem der Zähne auf dem Zahnradgetriebe abgebrochen war. Das wirkte sich auf die Drehfrequenz von ca. 19 Hz des Zahnrads aus, wodurch der BCU-Wert so drastisch angestiegen war.
