LAGERSCHÄDEN IN EINEM WINDNACHFÜHRUNGSSYSTEM

Zwei Fallbeispiele veranschaulichen, wie unwirtschaftlicher Betrieb, kostspielige Standzeiten und Folgeschäden an Windkraftanlagen durch eine effektive Remote Condition Monitoring Strategie vermieden werden können.

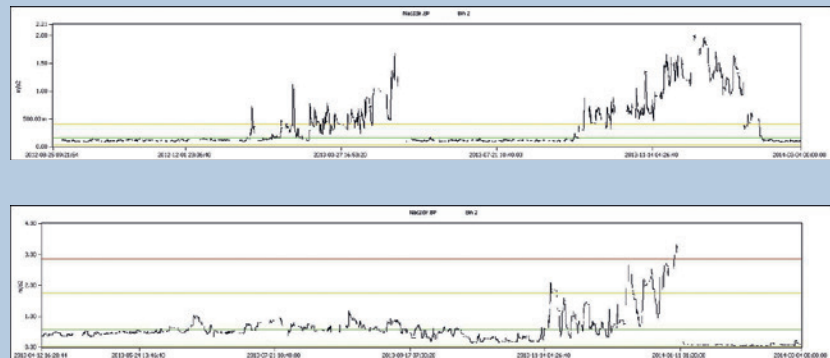
Fallbeispiel 1: Im Februar 2013 überstiegen die Schwingungsdeskriptoren (schmalbandige Kennwerte) der von den Beschleunigungssensoren erfassten Signale die Alarmgrenzwerte. Die Sensoren befanden sich am Hauptlager (nicht abgebildet) und am Turm (Abb. 4, oberes Bild). Die breitbandigen Kennwerte des Schwingungssignals (nicht abgebildet) blieben innerhalb akzeptabler Grenzen. Im Hauptlager und

an den Rotorblättern wurden keine Schäden gefunden, daher wurden die Federpakete an den Azimutbaugruppen ersetzt. Die Windturbine wurde im Mai 2013 erneut in Betrieb genommen, und die Schwingungswerte normalisierten sich nach der Inbetriebnahme. Im September 2013 stiegen die Schwingungswerte erneut drastisch an.

Die Schwing-Beschleunigungswerte am Turm einer Turbine in einem anderen Windpark wiesen urplötzlich eine abrupte Veränderung auf und überschritten die Gefahrenalarmgrenze (Abb. 4, unteres Bild). Der Überwachungsschwerpunkt verlagerte sich infolgedessen auf die Rotorblatt-/Hauptrotorbaugruppe, das Hauptlager und das Windnachführungssystem.

Abb. 4. Fallbeispiel 1 (oben) und Fallbeispiel 2 (unten), jeweils vor und nach der Reparatur: Dargestellt ist eine Bandpass-Beschleunigungsmessung, gemessen an den Turm-Beschleunigungssensoren.

Fallbeispiel 1: Nach dem ersten Herunterfahren der Turbine 2013 waren das Hauptlager und die Rotorblätter geprüft worden. Da kein Fehler gefunden wurde, hatte man das Windnachführungssystem in Augenschein genommen und beschlossen, alle Vorspann-Federpakete im System auszutauschen. Nach der Wiederinbetriebnahme der Windturbine hatte sich die Schwingstärke normalisiert (Abb. 4, oberes Bild). Nach nur dreieinhalb Monaten traten dieselben Schadenssymptome erneut auf, diesmal jedoch deutlich stärker. Erneut wurde das Windnachführungssystem demontiert, und dieses Mal war an zahlreichen axialen Gleitlagerplatten ein Schaden feststellbar. Die Platten wurden nachbearbeitet, die Federpakete ein zweites Mal ausgewechselt und die Turbine wieder in Betrieb genommen. Man geht davon aus, dass die Schäden an den Lager-

Fallbeispiel 2: Sowohl die Rotorblätter als auch das Windnachführungssystem wurden inspiziert. An den Rotorblättern wurde eine Unwucht festgestellt, und beinahe 60 % der Vorspannschrauben an den Azimutbaugruppen hatten sich gelöst. Dieser kombinierte Effekt bewirkte das Kippen der Gondel auf dem Windnachführungssystem, das den Stoßimpuls im Zeitsignal verursachte (Abb. 5, unteres Bild), wenn eines der betroffenen Rotorblätter die 12- bzw. 6-Uhr-Position durchlief (zwei Stoßimpulse pro Rotorumdrehung). Nach dem Auswuchten der Rotorblätter und dem Festziehen der Vorspannschrauben normalisierte sich die Schwingungssignatur der Turbine. Unsere verwendeten Früherkennungs- und Diagnosemethoden wurden infolge der Schadenssymptome am Windnachführungssystem in Fallbeispiel 1 rasch optimiert.

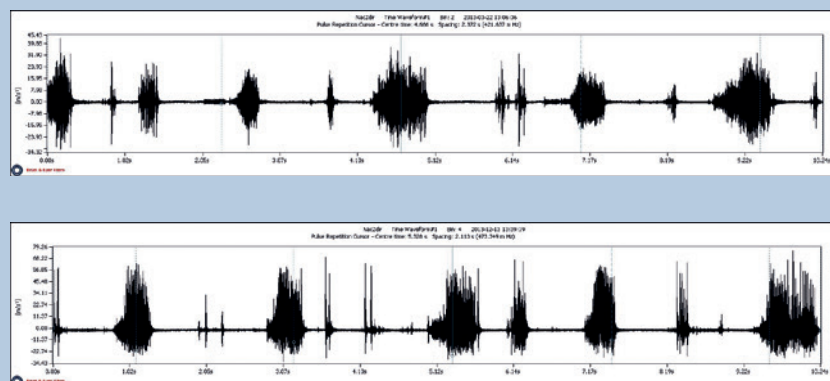
Fallbeispiel 1: Sowohl im Februar 2013 als auch im September 2013 schien das Zeitsignal der Beschleunigungssensoren am Turm (Abb. 5, oberes Bild) und am Hauptlager (nicht abgebildet) zufällige Stoßimpulse zu enthalten. Aufgrund der zufälligen Impulse war eine genaue Ursachenbestimmung zunächst schwierig, da das Problem sowohl mit den Rotoren als auch mit dem Hauptlager oder dem Windnachführungssystem in Verbindung stehen konnte. Weder an den Rotorblättern noch am Hauptlager waren Schäden feststellbar, daher wurde von einem Schaden im Windnachführungssystem ausgegangen. Die Federpakete der Azimutbaugruppen waren im Mai 2013 ausgetauscht worden. Die starken Schwingungen waren im Anschluss zwar verschwunden, traten dann jedoch im September 2013 unvermittelt wieder auf. Und auch hier bestand Verdacht auf Schäden im Windnachführungssystem.

Fallbeispiel 2: Das in Abb. 5 (unteres Bild) dargestellte Zeitsignal wies auf einen periodischen Stoßimpuls hin, der der zweifachen Betriebsdrehzahl des Hauptrotors entsprach. Man ging davon aus, dass dieser periodische Impuls mit den Rotorblättern und/oder dem Windnachführungssystem im Zusammenhang stand.

Abb. 5. Fallbeispiel 1 (oben) und Fallbeispiel 2 (unten): Im Schwingungssignal beider Diagramme ist ein Stoßimpuls erkennbar. In Beispiel 1 scheint er zufällig aufzutreten, während er in Beispiel 2 zwei Mal pro Rotorumdrehung erscheint.

dem ersten Schaden einen mittleren Schweregrad zugeordnet, da er zwar seit geraumer Zeit vorhanden war, aber nie die Gefahrenalarmgrenzen überschritten hatte. Bei dem nachfolgend auftretenden Schaden wurde von einem höheren Schweregrad ausgegangen – zum einen, weil der Schaden gravierender war, und zum anderen, weil die gleichen Fehlersymptome bereits zum zweiten Mal auftraten. In beiden Fällen wurde die Schadensentwicklung eingehend überwacht.

Fallbeispiel 2: Diesem Schaden hatte man wegen des rapiden Anstiegs der Schwingungswerte und der Tatsache, dass die Gefahrenalarmgrenzen überschritten wurden, einen hohen Schweregrad zugewiesen. Bei der Zuordnung hatte man zum Teil auch auf Erfahrungen und Rückmeldungen von Fallbeispiel 1 zurückgegriffen. Die empfohlene Vorlaufzeit für die Instandsetzung betrug vier Wochen.
