**Fallstudie – Diagnose von  
Wälzlagerschäden im Gebläse  
von Krankenhaus-Klimaanlagen**

# Fallstudie – Diagnose von Wälzlagerschäden im Gebläse von Krankenhaus-Klimaanlagen

BAN 0038-DE-12  
 Datum: 08.06.2015

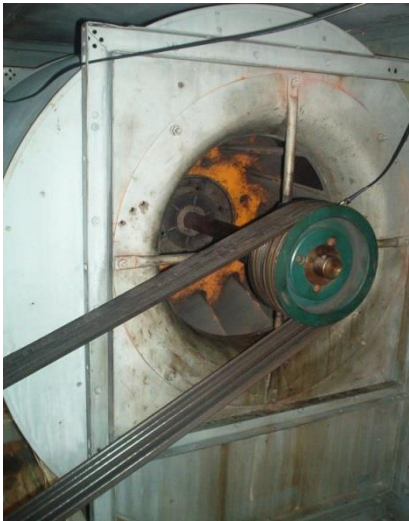
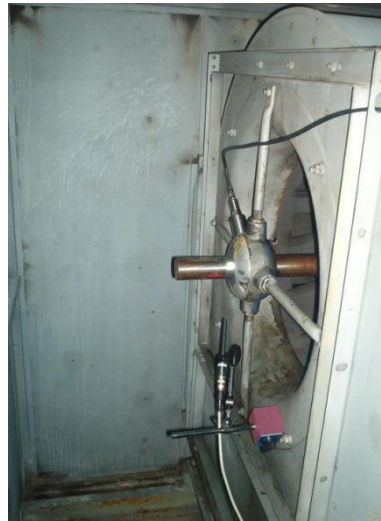
Abbildung 1 Antriebsseite (links) und Nichtantriebsseite (rechts) des Klimaanlagegebläses mit Aufbau des Referenzsensors

Nach Montage der Vibrationssensoren an den beiden Lagern des Gebläses und dem Aufbau des Referenzsensors für die Bereitstellung eines Referenz- und Phasensignals für die Drehzahl wurden die Gesamtvibration und die BCU-Werte als erster Schritt der Vibrationsuntersuchung gemessen und aufgezeichnet. Die nachfolgende Tabelle zeigt die Ergebnisse dieser

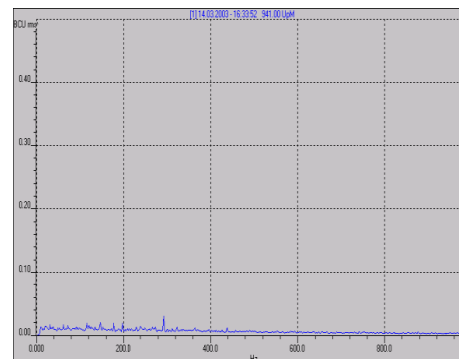
Abbildung 5 Hüllkurvenspektrum mit Bearcon-Signatur vom Lager an der Nicht-Antriebsseite

Ein Vergleich der BCS-Spektrumsmessung am Lager der Antriebsseite mit der Nicht-Antriebsseite zeigt den Unterschied
