LAGERSCHÄDEN IN EINEM WINDNACHFÜHRUNGSSYSTEM

Zwei Fallbeispiele veranschaulichen, wie unwirtschaftlicher Betrieb, kostspielige Standzeiten und Folgeschäden an Windkraftanlagen durch eine effektive Remote Condition Monitoring Strategie vermieden werden können.

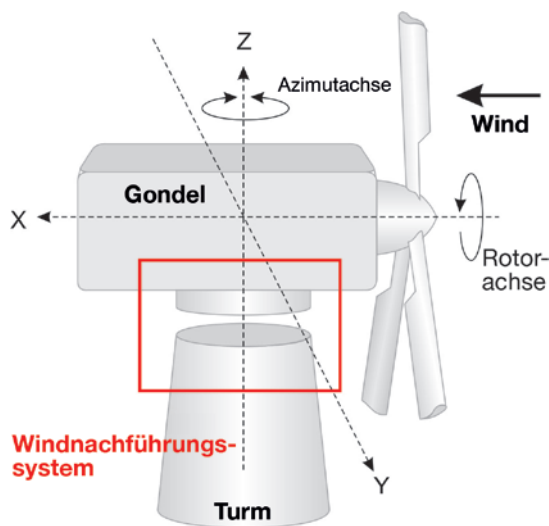
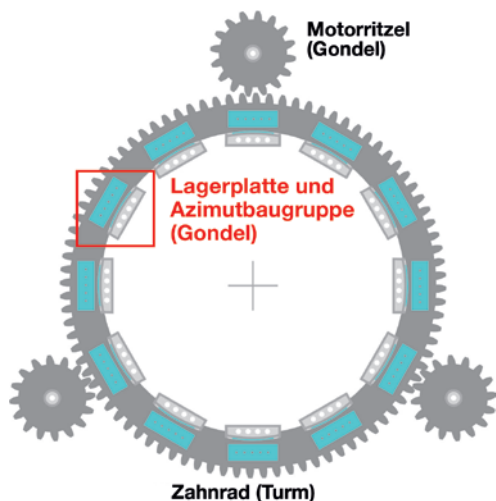
Abb. 1. Das Windnachführungssystem (Azimutsystem) einer Windturbinengondel stellt die Rotorblätter in den Wind. Es besteht aus einem Zahnrad, dem Azimutmotor und den Azimutbaugruppen (unteres Bild, Blick von der Gondel nach unten).

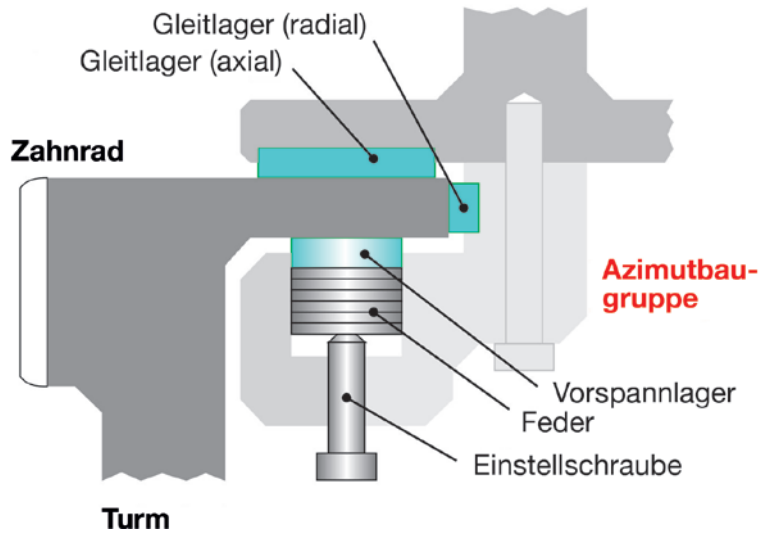
Abb. 2: Querschnitt einer Azimutbaugruppe auf dem Zahnrad
